client	Vendeur	Expert automobile responsable

véhicule					
numéro d'identification du véhicule (VIN)	<span style="background-color: black; color: black;">XXXXXXXXXX</span>	constructeur	BMW	modèle	Z4
type de construction	coupé	nombre de portes	2 portes	boîte de vitesse	transmission automatique
prochaine inspection générale	05/20	classe de pollution	Euro 5	carburant	essence
kilométrage	63.378	mise en circulation	2011	ancien propriétaire	2
usage précédent	voitures de moins d'une année	puissance en kW	110	capacité cubique	2497
clé	2 avec télécommande	couleur	schwarz	type de peinture	métallique
odeur	bien	sièges	2

**conclusion du contrôleur:**

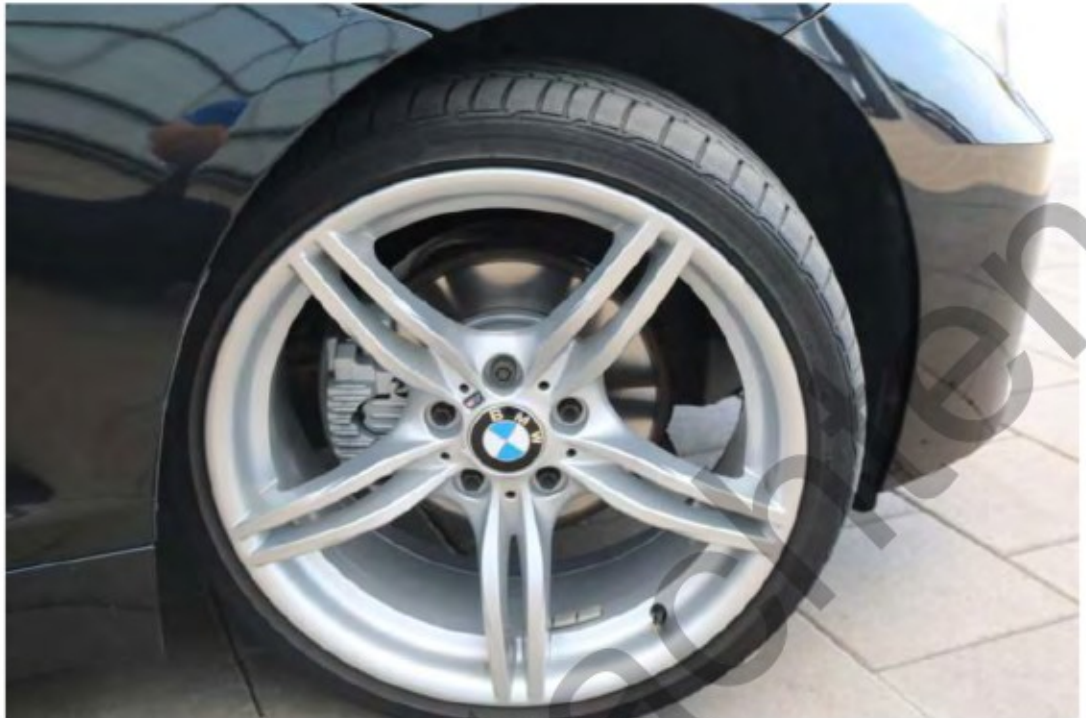
Bild 7: Felge und Reifen v. r.

<input checked="" type="checkbox"/> jantes	VR, VL, HR geschürft
<input checked="" type="checkbox"/> joints	
<input checked="" type="checkbox"/> pare-brise	
<input checked="" type="checkbox"/> vitrage des fenêtres	
<input checked="" type="checkbox"/> essuie-glace	
<input checked="" type="checkbox"/> condamnation/verrouillage centralisé	
<input checked="" type="checkbox"/> état général de la peinture	
<input checked="" type="checkbox"/> retouches de peinture visibles	
<input checked="" type="checkbox"/> pièces fixées	
<input checked="" type="checkbox"/> rétroviseurs extérieurs

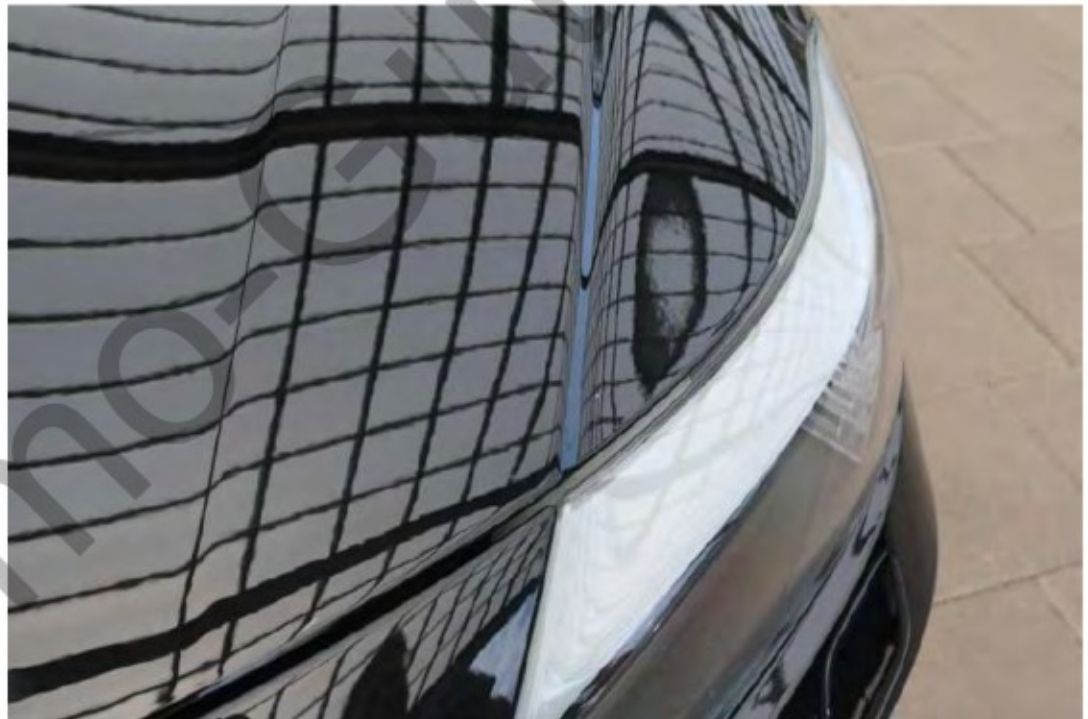
Außen - Felgen - leichter Mangel - VR, VL, HR geschürft  
 Karosserie Sicht - Stoßfänger vorn - leichter Mangel - leicht geschürft; leichter Steinschlag  
 Karosserie Sicht - Motorhaube - leichter Mangel - Steinschlag

Bild 34: Mangel / Schaden – Karosserie Sicht - Motorhaube, Steinschlag

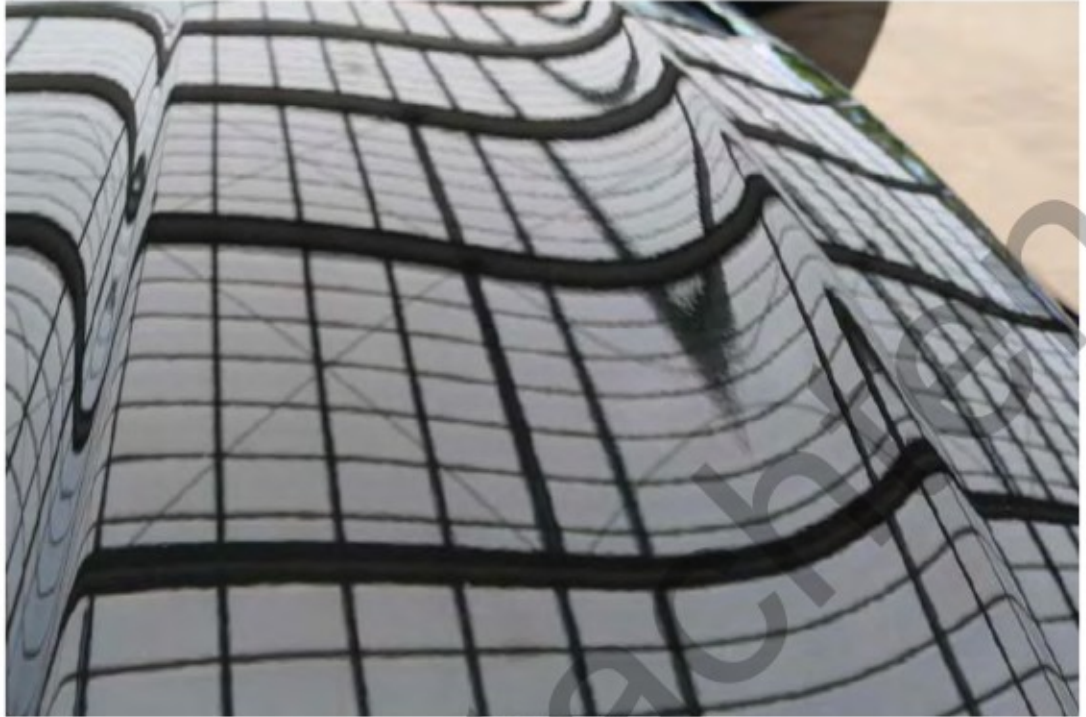
Bild 35: Mangel / Schaden – Karosserie Sicht - Motorhaube, Steinschlag

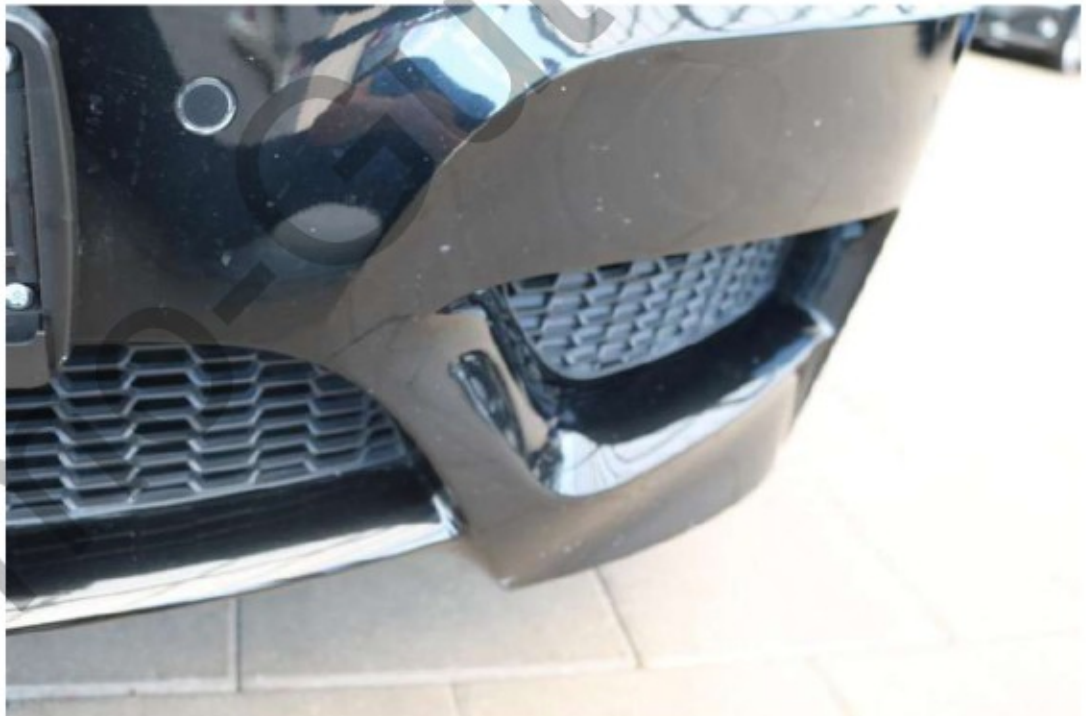
Bild 36: Mangel / Schaden – Karosserie Sicht - Stoßfänger vorn, Stoßfänger
